浙江摩尔舒卫生设备有限公司整体搬迁项目（废水、废气部分）竣工环境保护验收监测报告

浙科达检[2018]验字第 016 号

编制单位：浙江科达检测有限公司

二零一八年十月

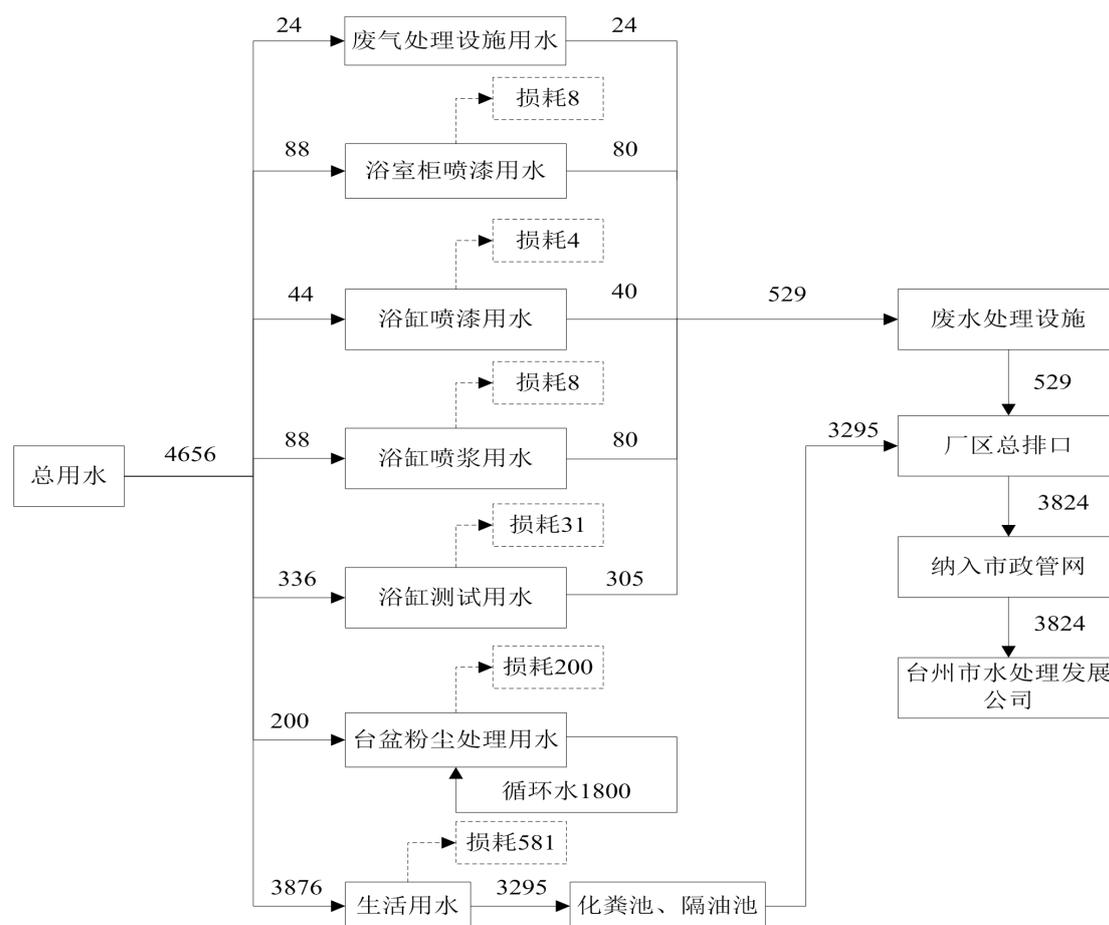
图 3.4-1 实际建设项目水平衡图 (单位: t/a)

注：根据企业 2018 年 1 月自来水发票（具体见附件票据），摩尔舒公司 2018 年 1 月用水量为 388 吨，折算全年用水量为 4656 吨/年。

企业每个喷漆台每次更换废水约为 1t，每周更换一次，年工作时间 40 周，企业共有 3 个喷漆台，则共产生喷漆废水 120t/a；喷浆废水每个房间每次排放 0.5t，每两周更换一次，年工作时间 20 周，企业共有 2 个喷浆房，则共产生喷浆废水 80t/a；浴缸测试区设有 1 个测试槽，有效容积为 2m³，测试用水循环使用，每 2 天更换一次，年工作时间 300 天，则共产生测试废水 305t/a（此外约 5t/a 测试用水来源于马桶，测试共用）；废气处理设施喷淋废水每月更换一次，每次共产生 2t，则共产生喷淋废水 24t/a；生活用水年用水量约 3876t/a，生活污水产生量按用水量的 85%计，则生活污水量为 3295t/a。则项目共产生废水 3824t/a，符合总量排放的要求（环评报告废水排放量为 4570t/a）。

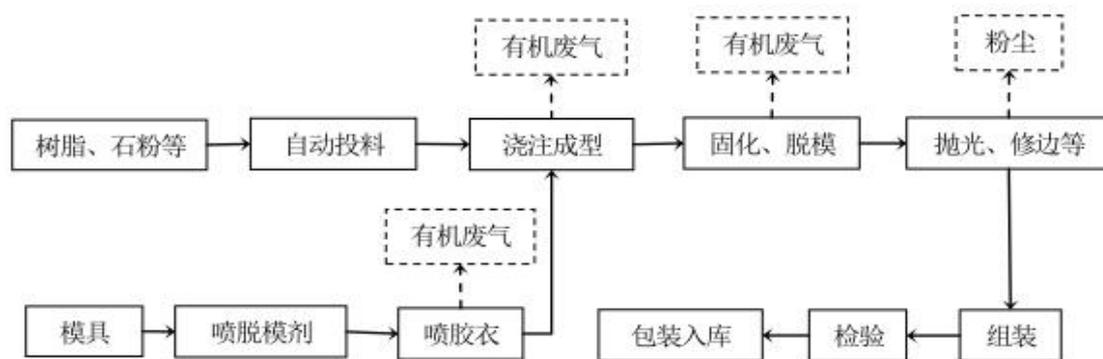
图 3.5-1 台盆生产工艺流程图

项目台盆生产区主要生产台盆（含人造石浴缸，仅使用模具不同），项目用于台盆生产的浇注机为德国进口，为搅拌、浇注一体机，不饱和树脂、促进剂、固化剂等配料均由设备控制自动计量，通过泵抽取进入搅拌机。台盆浇注会产生少量的有机废气。

项目浇注各原材料的配比为树脂：石粉：固化剂：促进剂=100：340：3：0.6。项目浇注所用树脂为不饱和树脂，其中的有机溶剂（苯乙烯）由厂家调配好进行配送，浇注过程主要发生不饱和树脂的固化反应。

此外台盆的模具（模具外购定制）需喷涂上脱模剂，然后喷涂胶衣（树脂、固化剂）备用进行固化、脱模，原材料配比为树脂：固化剂=10:1，所用树脂为不饱和树脂，其中的有机溶剂（苯乙烯）由厂

树脂等原材料经浇注机浇注后进入烘道（采用电加热）内固化30分钟，固化脱模后即成为台盆的半成品。台盆固化过程会产生少量的有机废气。

项目浇注车间为整体密封形式，将浇注、烘干和喷胶衣工艺全部设置于密封车间内。

台盆半成品先用切割机（加水）进行修边，最后于磨边房内进行打孔及磨边处理、抛光房内进行表面抛光等整修处理后即可得台盆成品。

抛光、修边会产生一定量的粉尘，项目台盆抛光区设置为密封车间，整体集气收集，各工位均为隔间形式，设置有柜式水帘除尘装置。

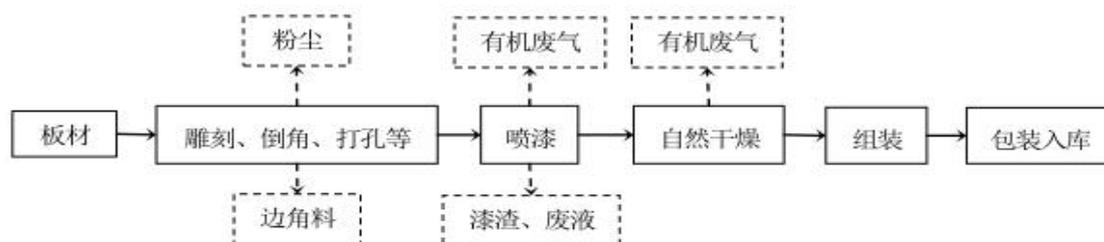
图 3.5-2 浴室柜生产工艺流程图

项目板材外购后，先用开料锯将板材切割下料成板块，然后再用雕刻机、靠边机、倒角机等木工设备对板块进行表面、边角加工处理，再用钻床对板块进行打孔、挖槽加工，加工成型。此过程会产生木材加工粉尘。

项目板材加工成型后，进入油漆流水线加工，分别进行涂底漆、面漆。项目涉及的浴室柜由于规格型号种类繁多，且因打孔等加工后较难进行自动喷漆，因此采取人工静电喷涂的方式，完成喷漆后进入干燥室进行自然干燥。此过程会产生油漆废气和漆渣等。

项目浴室柜分别进行底漆和面漆的涂装，底漆和面漆在涂装之前均要与稀释剂、固化剂进行不同比例的配比，配比之后再行涂装操作，由于项目所用油漆量较少，企业不另设调漆房，调漆过程均在喷漆房内进行。

项目共设置有 1 底漆房、1 间面漆房（各喷漆房各对应 1 间晾干房），各喷漆房均设置有 2 把喷枪，喷漆过程喷漆房保持密闭、整体集气；晾干房单独成室，密闭运行，整体集气，并设置送新风和排风系统。

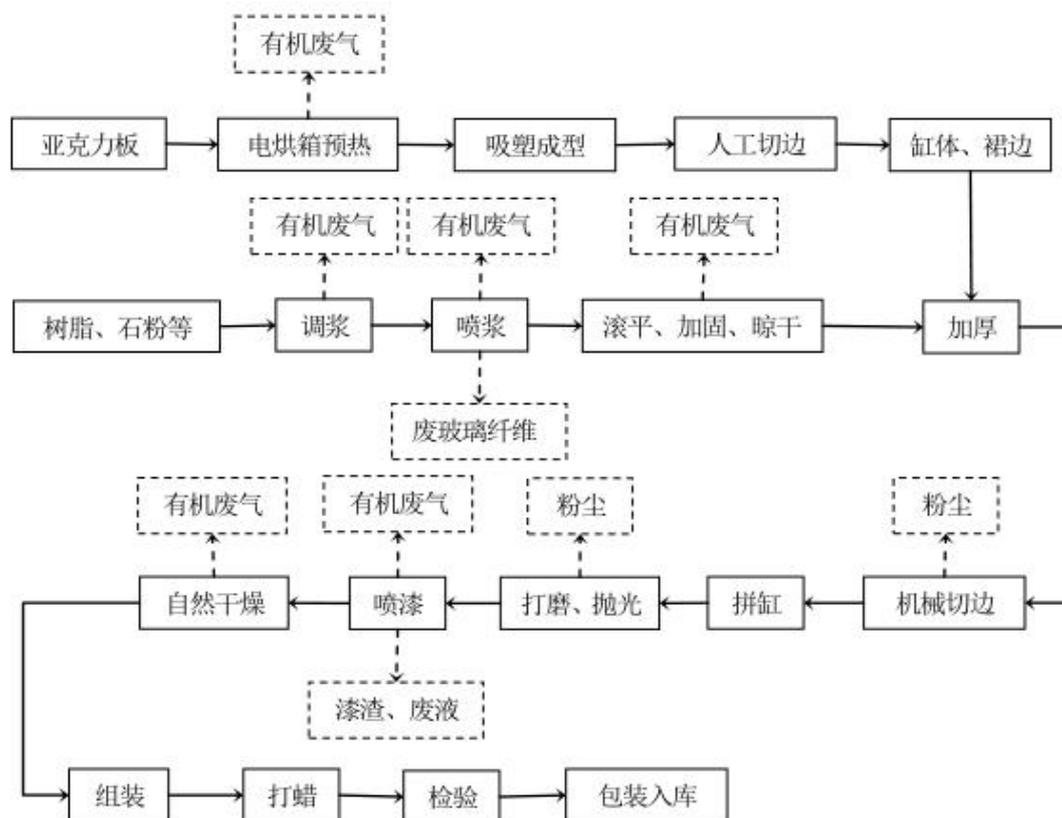
图 3.5-3 浴缸生产工艺流程图

浴缸生产工艺主要为缸体、裙边的生产和各部件的总装。企业以亚克力板材为原材料，先后经吸塑成型、加固、切边、打磨抛光和涂装形成浴缸主体；外购的成品支架和水暖配件各自与浴缸主体组装，最后经打蜡、检验合格后包装入库。其中涂装工序仅对缸体与裙边拼接处进行面漆的喷涂，喷涂面较小。

①预热、吸塑成型：将检验合格的亚克力板材放入洁净的烘箱内预热软化，软化过程中需定时移动板材，保证板材不与烘箱内玻璃粘贴在一起。待板材软化到一定程度后，根据产品需求放入特定的模具中，电加热至 180~200℃左右（由于吸塑工艺加热温度远低于亚克力板材的热分解温度，亚克力板在电烘箱加热过程中呈物理变化，仅产

生少量有机废气，环评以非甲烷总烃计），经真空吸塑压架吸塑成型，即可得到缸体和裙边。

②人工切边：成型后的缸体和裙边需通过人工切边的方式，裁剪掉外沿多余的边角料，该过程产生废亚克力板边角料。

③底部加固、加厚：切边后的缸体和裙边底部需进行加固、加厚。企业设置 1 个水帘式喷胶房，并外购已配比好的树脂溶液和填充剂石粉，按比例分别加入调浆桶内搅拌、混合均匀，再通过三口喷胶器取定量固化剂和玻璃纤维喷于缸体和裙边底部进行滚平、加固。加固后自然晾干，晾干过程中浆料将玻璃纤维与浴缸结合成一体，达到底部加固的效果。为保证浴缸的载重量，加固后的缸体底部需塞入一定量的复合板，达到底部加厚的效果。

项目用于加固的树脂等为厂内进行调浆，外购已配比好的不饱和树脂溶液，与填充剂石粉按 1:2 的比例经管道加入调浆桶内搅拌、混合均匀，该过程在常温下进行，调浆时间约 2~3min。

喷浆则取定量固化剂和玻璃纤维，通过三口喷胶器同时将树脂、固化剂与玻璃纤维自动喷于缸体和裙边底部，该过程在密闭水帘喷浆房内进行，常温作业，喷浆时间约 2~3min。

喷浆后通过滚筒刷的作用将浆料滚平，其加固厚度约为 3mm，固化时间约为 20~30min。加固后自然晾干，晾干过程中浆料将玻璃纤维与浴缸结合成一体，达到底部加固的效果。加固车间独立密闭，整体集气。

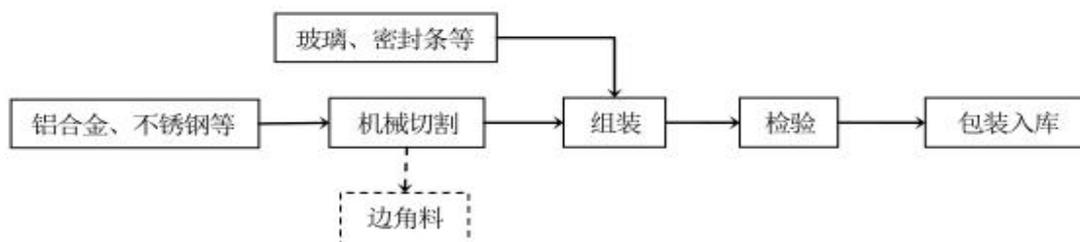
图 3.5-4 淋浴房生产工艺流程图

淋浴房的生产工艺较为简单，主要是将外购的铝合金、不锈钢等材料进行机械切割后与玻璃，密封条等直接人工组装，经检验合格后入库。

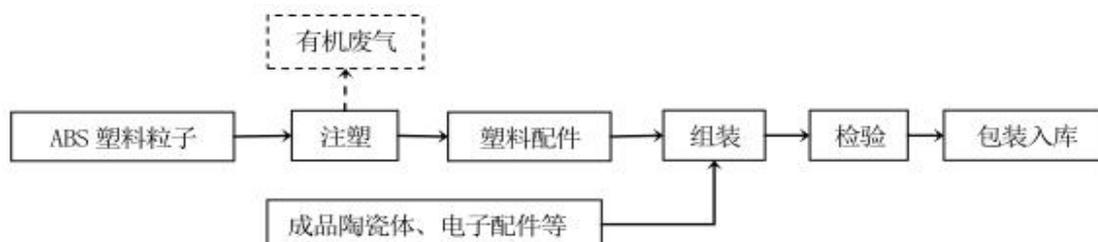
3.5-5 智能马桶生产工艺流程图

智能马桶的生产工艺较为简单，大部分配件均为外购，其中塑料配件在厂内进行注塑，注塑不合格产品进行破碎后回用，最后进行人工组装，经检验合格后入库。

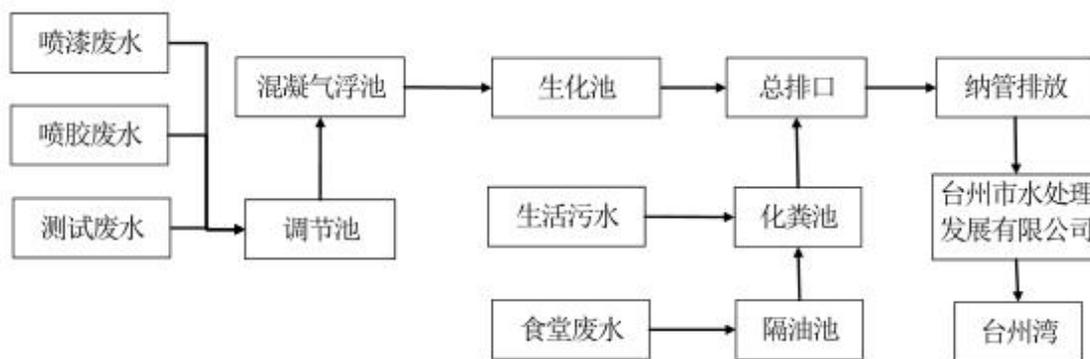
图 4.1-1 环评建议的废水处理工艺流程图

环评内容：本次技改项目废水需配套建设一套采用“混凝气浮+生化处理”工艺的废水处理设施，废水处理达到《污水综合排放标准》（GB8978-1996）“三级标准”后纳入区域污水管网送台州市水处理发展有限公司处理。环评建议的废水处理工艺流程如下：

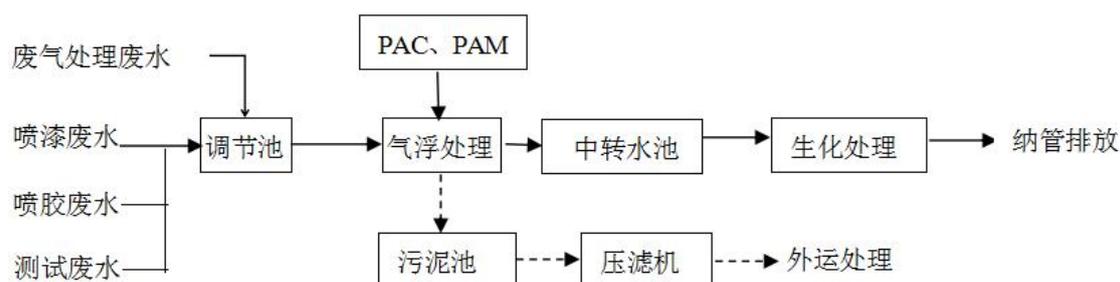
图 4.1-2 实际废水处理工艺流程图

实际情况：企业委托台州净源环保设备有限公司设计了一套废水处理能力为 5m³/d 的废水处理设施，主要采用“混凝气浮+生化处理”的综合处理工艺，与环评基本一致。

工艺说明：工业废水经格栅池截留大颗粒杂质和沉淀物后流入调节池调节水质水量后经废水泵提升至气浮混凝反应池，池内设加药系统，自动投加絮凝剂（PAC）、助凝剂（PAM），气浮处理法就是向废水中通入空气，并以微小气泡形式从水中析出成为载体，使废水中的胶体、微小悬浮颗粒等污染物质粘附在气泡上，随气泡一起上浮到水面，形成泡沫一气、水、颗粒（油）三相混合物，通过收集泡沫或浮渣达到分离杂质、净化废水的目的。浮选法主要用来处理废水中靠自

然沉降或上浮难以去除的胶质或相对密度接近于 1 的微小悬浮颗粒，气浮出水再流入中转池通过泵计量打入酸化池，在酸化池内，由于污水中有机物浓度较高，微生物处于缺氧状态，此时微生物为兼性微生物，它们将污水中有机氮转化为氨氮，同时利用有机碳源作为电子供体，将 $\text{NO}_2\text{-N}$ 、 $\text{NO}_3\text{-N}$ 转化为 N_2 ，而且还利用部分有机碳源和氨氮合成新的细胞物质。所以酸化池不仅具有一定的有机物去除功能，减轻后续好氧生化池的有机负荷，以利于硝化作用进行，而且依靠污水中的高浓度有机物，完成反硝化作用，最终消除氮的富营养化污染。经过酸化池的生化作用，污水中仍有一定量的有机物和较高的氨氮存在，为使有机物进一步氧化分解，同时在碳化作用趋于完全的情况下，硝化作用能顺利进行，特设置好氧生化池。

酸化池出水自流进入好氧生化池，好氧生化池的处理依靠自养型细菌（硝化菌）完成，它们利用有机物分解产生的无机碳源或空气中的二氧化碳作为营养源，将污水中的氨氮转化为 $\text{NO}_2\text{-N}$ 、 $\text{NO}_3\text{-N}$ 。O 级池出水一部分进入沉淀池进行沉淀，另一部分回流至酸化池进行内循环，以达到反硝化的目的。在酸化池和好氧生化池中均安装有填料，整个生化处理过程依赖于附着在填料上的多种微生物来完成的。在酸化池内溶解氧控制在 0.5mg/l 左右；在好氧生化池内溶解氧控制在 3mg/l 以上，气水比 15:1。好氧生化池一部分出水回流进入酸化池；一部分流入沉淀池，通过重力原理使污泥沉入池底，上清液流入排放口达标排放。

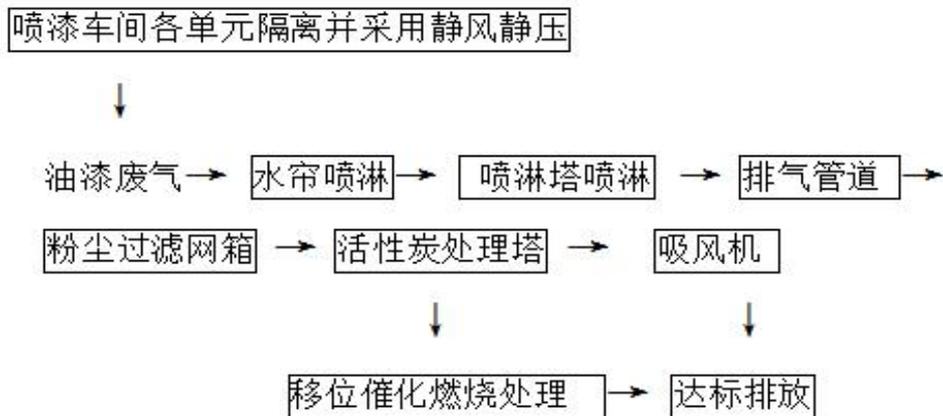
图 4.1-3 喷漆废气处理工艺流程图

| 序号 | 名称 | 外形尺寸 (mm) | 数量 (套) | 流量 (m³/h) | 备注 |
|---|---|---|---|---|---|
| 1 | 水帘喷淋塔一体机 | 4000×4000×2850 | 4 | 24000 | 内设空心球喷淋 |
| 2 | 粉尘过滤箱 | 2000×1900×1800 | 4 | 24000 | 304 不锈钢 |
| 3 | 活性炭处理塔 | 3600×2500×1200 | 4 | 24000 | 抽屉复式吸附塔 |

由上表 9.3-3 可知，本项目含苯乙烯废气处理设施对苯乙烯去除率达 83.8%；喷漆废气处理设施对二甲苯的平均去除效率达 55.0%、乙酸乙酯 89.9%、乙酸丁酯 71.6%、非甲烷总烃 81.9%；马桶破碎废气处理设施对粉尘的去除效率达 91.3%；浴室柜木材加工废气处理设施对粉尘的去除效率达 91.8%；浴缸抛光打磨废气处理设施对粉尘的去除效率达 85.9%；浴缸预热废气及马桶注塑废气处理设施对非甲烷总烃的去除效率达 81.3%。

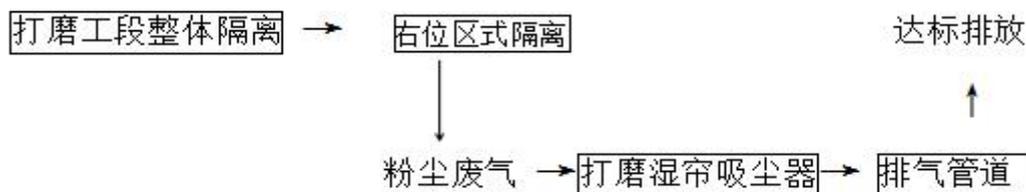
图 4.1-5 台盆及浴缸生产产生的打磨粉尘处理工艺流程图

| 序号 | 名称 | 外形尺寸 (mm) | 数量 (套) | 流量 (m³/h) | 功率 |
|---|---|---|---|---|---|
| 1 | 打磨湿帘吸尘器 | 3010×910×2560 | 2 | 14500~15500 | 3KW |

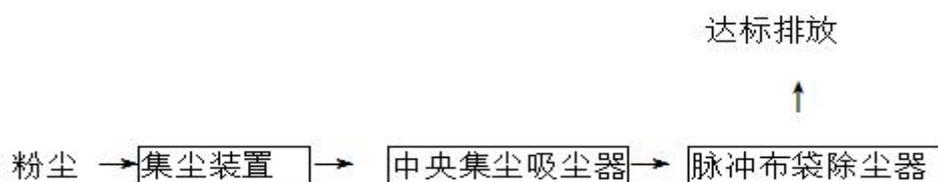
图 4.1-6 木材加工粉尘处理工艺流程图

| 序号 | 项目 | 单位 | 除尘器参数 |
|---|---|---|---|
| 1 | 除尘器型号 | / | Mc-72 型 |
| 2 | 过滤面积 | 平方米 | 54 |
| 6 | 除尘效率 | % | 95-99 |
| 9 | 处理风量 | m³/min | 55000-75000 |

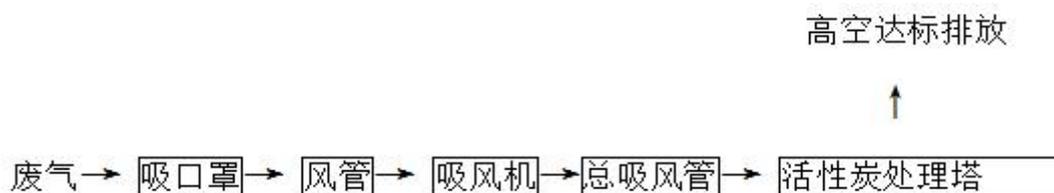
图 4.1-7 注塑废气及亚克力板预热废气处理工艺流程图

| 序号 | 名称 | 外形尺寸 (mm) | 数量 (套) | 流量 (m³/h) | 备注 |
|---|---|---|---|---|---|
| 1 | 活性炭处理塔 | 3600×2500×1200 | 1 | 24000 | 抽屉复式吸附塔 |

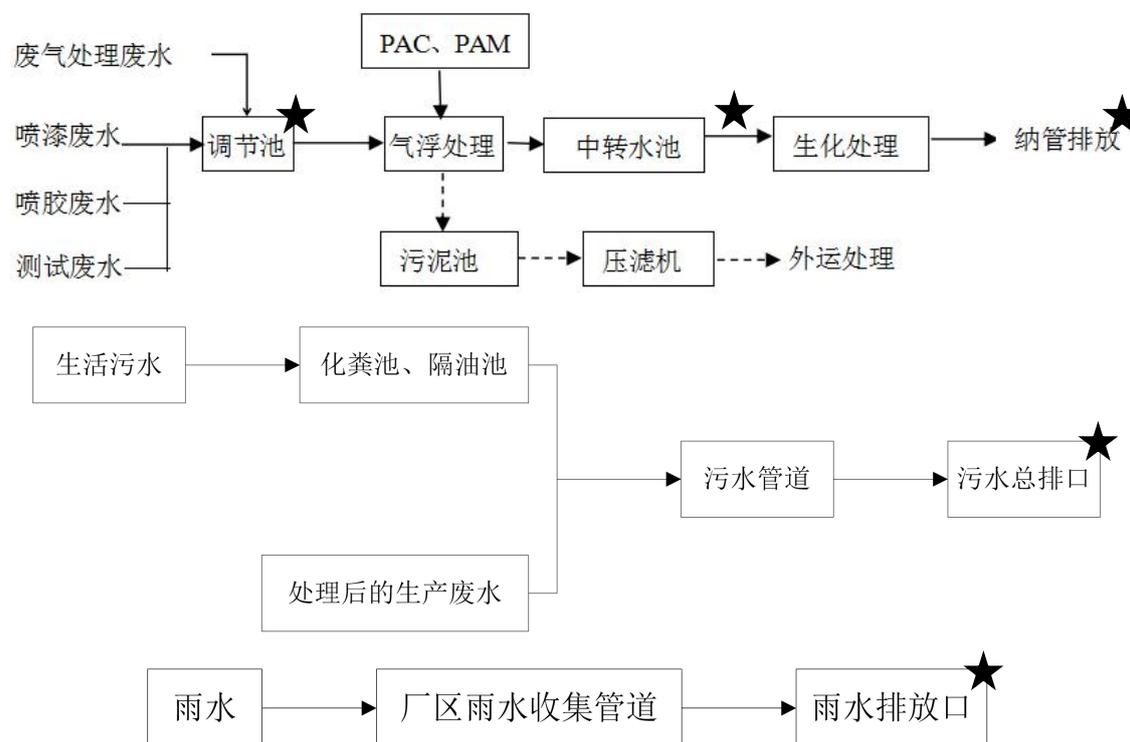
图 7.1-1 废水监测点位示意图

| 序号 | 点位名称 | 分析项目 | 频次 |
|---|---|---|---|
| 4 | 总排口 | pH 值、化学需氧量、悬浮物、氨氮、总磷、石油类、动植物油 | 1 次/周期，2 周期 |
| 5 | 雨水口 | pH 值、化学需氧量、悬浮物、氨氮、总磷、石油类 | |

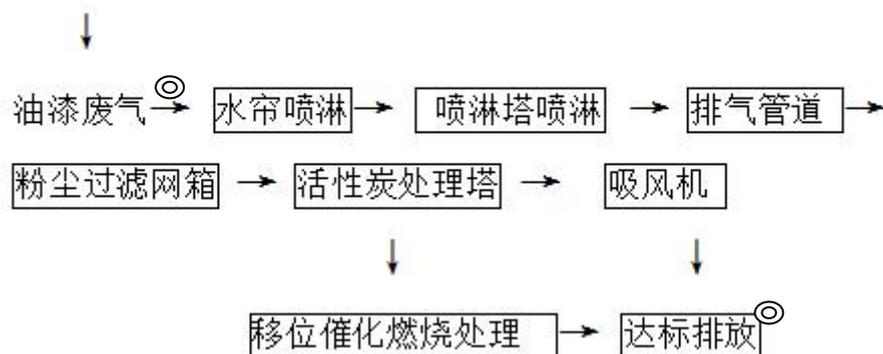
图 7.2-1 喷漆废气监测点位示意图

喷漆车间各单元隔离并采用静风静压

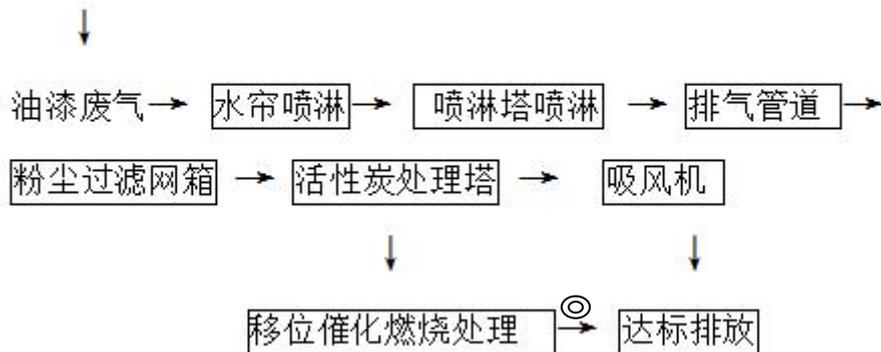
图 7.3-1 活性炭脱附再生废气监测点位示意图

| 名称 | 处理设施数量 | 排气筒编号 | 监测断面 | 监测断面 | 监测项目 | 监测频次 |
|---|---|---|---|---|---|---|
| 活性炭脱附再生废气 | 1 套 | 4# | 催化燃烧处理设施出口 | 1 个 | 二甲苯、乙酸丁酯、乙酸乙酯、非甲烷总烃 | 3 次/周期，2 周期 |

喷漆车间各单元隔离并采用静风静压
