浙江星火机电厂年产电焊机 10 万台技改项目（先行）竣工环境保护验收监测报告表

浙科达检[2019]验字第 117 号

建设单位：浙江星火机电厂

编制单位：浙江科达检测有限公司

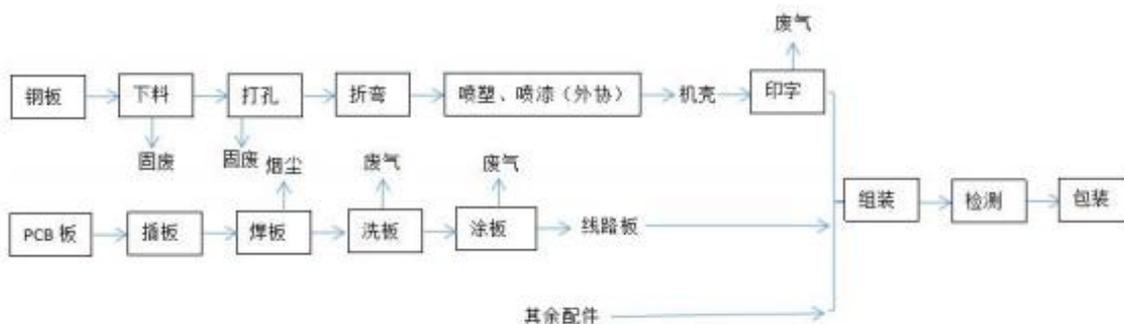
图 2-2 环评逆变电焊机生产工艺流程图

环评具体工艺流程如下：

实际逆变电焊机生产工艺流程较环评变化如下：

A、环评中电焊机使用油墨在机械表面进行印刷处理，形成相应商标，产生印刷废气，实际直接采用打印机代替，不产生印字废气；

B、环评中有洗版、涂版工序，实际取消洗版、涂版工序，不再产生相应的洗版、涂版废气。

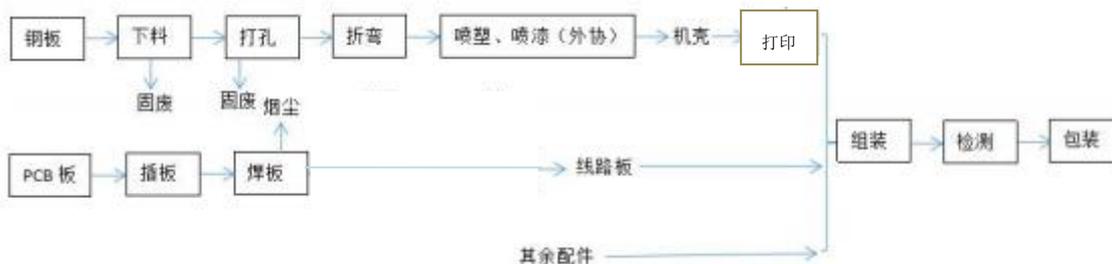
图 2-3 实际逆变电焊机生产工艺流程图

外购的钢板先经过剪板机等下料，下料后在钢板上打孔，然后进行折弯处理，形成相应形状，完后后通过外协喷漆及喷塑表面加工，然后返厂就是机壳；项目外购的 PCB 板及电子元器件通过自动插件机进行插件，插件完成后进行线路板进入波峰焊中焊板，焊板完成后在进行人工补焊，使元器件固定，完成后即可得到线路板；然后把机壳、线路板及其他外购的配件等进行组装，形成电焊机，然后电焊机在表面用打印机进行印字处理，形成相应商标，完成后即可进行电焊机相应检测。

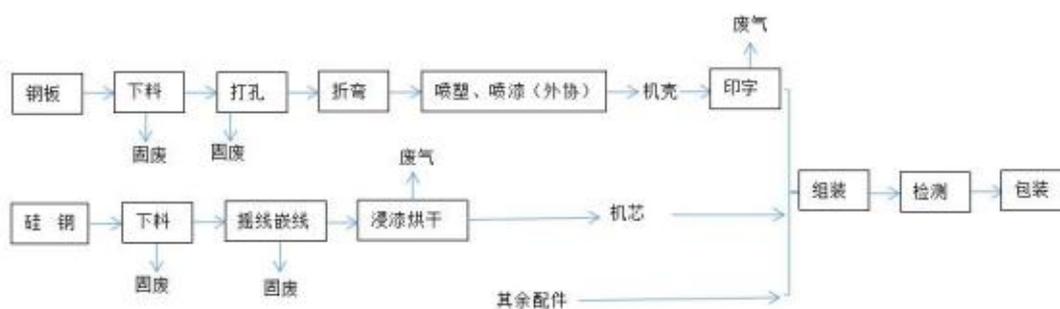
图 2-4 环评交流电焊机生产工艺流程图

环评具体工艺流程如下：

实际交流电焊机生产工艺流程较环评变化如下：

A、环评中电焊机使用油墨在机械表面进行印刷处理，形成相应商标，产生印刷废气，实际用打印机代替，不产生印字废气。

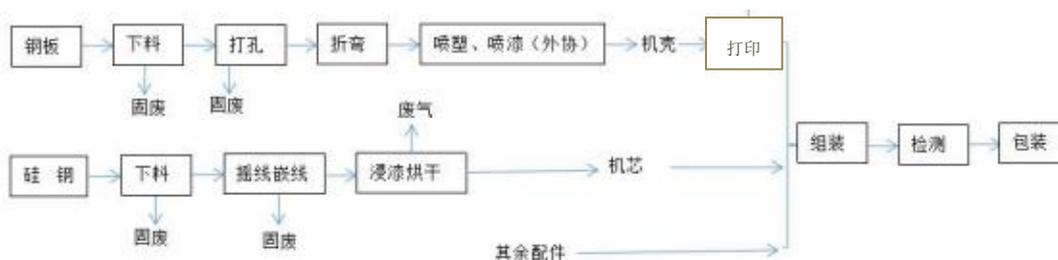
图 2-5 实际交流电焊机生产工艺流程图

项目交流电焊机机壳生产工艺与逆变电焊机相同，主要变化为机芯的生产工艺。项目外购的硅钢片先通过冲床等下料，然后经过人工摇线及嵌线加工，完成后进行表面浸漆加工，浸漆采用水性漆，在独立间内完成，采用真空浸漆设备进行，完成后即可得到机芯，然后机芯与外壳及其余配件组装成交流电焊机，然后电焊机在表面用打印机印字处理，形成相应商标，完成后即可进行电焊机相应检测。

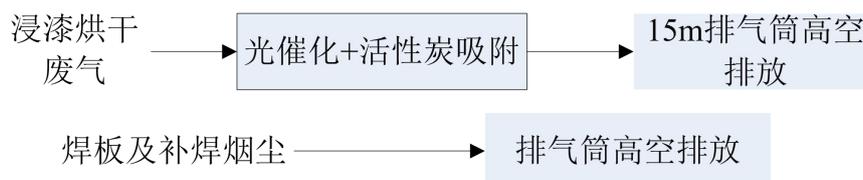
图 3-1 实际废气处理工艺流程图

焊板及补焊烟尘收集后通过一根 15m 排气筒高空排放；浸漆烘干工序单独设置一间独立间，针对浸漆烘干废气进行收集后，经干湿过滤光催化一体机+活性炭吸附处理后，通过一根 15m 排气筒高空排放。

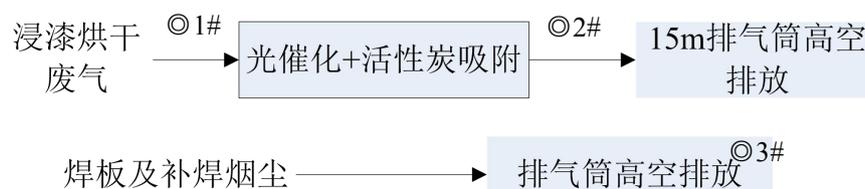
图 6-2 有组织废气监测点位图

有组织废气监测断面、监测项目及频次见表 6-2,监测点位见图 6-2,监测点用“◎”表示。

名称	监测断面	断面序号	排气筒个数	监测项目	监测频次
浸漆烘干废气	进口	◎1#	1 个	非甲烷总烃	4 次/周期, 2 周期
	出口	◎2#			
焊板及补焊烟尘	出口	◎3#	1 个	颗粒物

项目	测试断面			
	进口◎1#	出口◎2#	进口◎1#	出口◎2#
监测日期	2019.10.17		2019.10.18	
排气筒高度 (m)	15		15	
截面积 (m ²)	0.196	0.196	0.196	0.196
平均标态废气量 (m ³ /h)	1.56×10 ⁴	1.62×10 ⁴	1.55×10 ⁴	1.62×10 ⁴
非甲烷总烃 (mg/m ³)	1	6.18	0.65	6.35
	2	5.18	1.00	5.05
	3	5.39	0.67	6.99
	4	5.94	0.76	6.16
	均值	5.67	0.77	6.14
浓度标准限值 (mg/m ³)	-	60	-	60
排放速率 (kg/h)	8.85×10 ⁻²	1.25×10 ⁻²	9.19×10 ⁻²	1.25×10 ⁻²
处理效率 (%)	85.9		86.4

项目	测试断面	
	出口◎3#	出口◎3#
监测日期	2019.10.17	2019.10.18
排气筒高度 (m)	15	15
截面积 (m ²)	0.196	0.196
平均标态废气量 (m ³ /h)	3.54×10 ³	3.45×10 ³
颗粒物 (mg/m ³)	1	1.4
	2	1.7
	3	1.2
	4	1.4
	均值	1.4
浓度标准限值 (mg/m ³)	120	120
排放速率 (kg/h)	4.96×10 ⁻³	5.18×10 ⁻³
速率标准限值 (kg/h)	3.5	3.5
